地質災害調查報告

第一號

台灣山崩災害專輯(一)

經濟部中央地質調查所

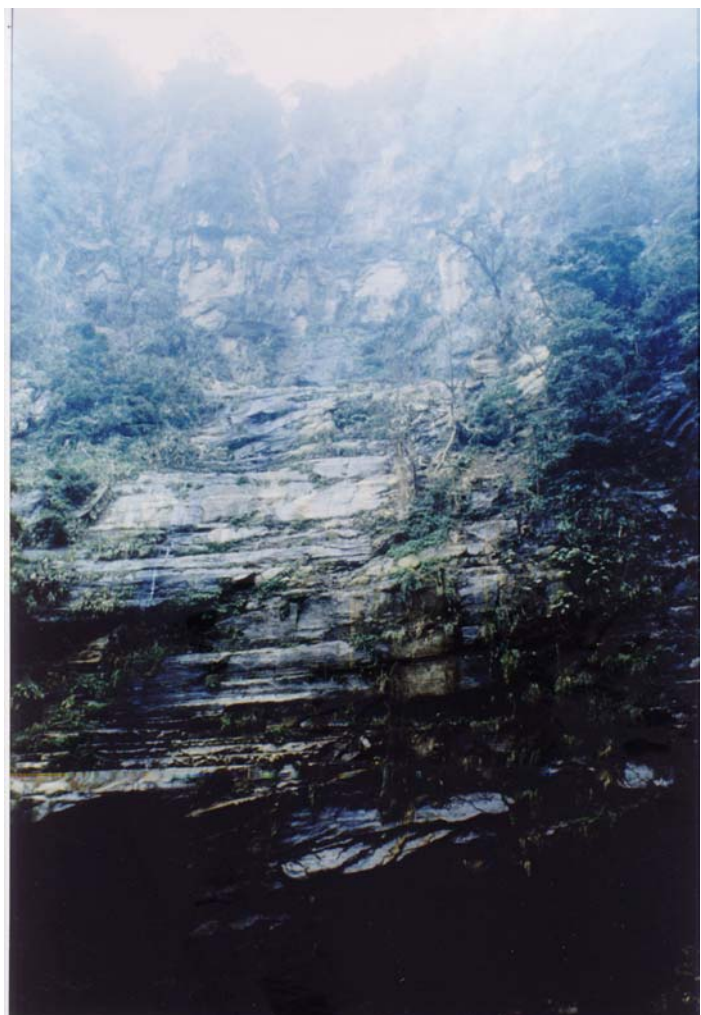
太極峽谷岩塊崩落至平坦之岩層面後破碎，部份停留在岩層面上，部份崩落河谷，造成傷亡。

深潭對岸之河岸上，則可見岩石擦過之痕跡，一些樹木與野草被損壞，但岩壁上無岩塊剝落或滑動之痕跡；但在擦痕上方約 40 公尺之平台上有些新崩落的岩塊，而在此岩塊之西北側則有一處寬度約 10 公尺之岩石剝落痕跡，估計此剝落岩片之寬度約 5 公尺（上端約 10 公尺，下端 1 公尺）、厚度約 3 公尺、高度約 40 公尺，體積在 600 立方公尺左右。此岩片剝落翻覆至與其基腳大致等高之岩石平台上而碎裂，碎裂後部份停留在岩石平台上，大部份則墜入太極峽谷之中，造成遊客傷亡。

太極峽谷山崩因素複雜，高角度傾斜甚至倒懸之河岸是主要造成岩壁不安定的地形因素，而節理的切割使厚層砂岩變成分離之岩片，增加其自由度是構造上的不利因素，而上寬下窄的岩片，更促進其翻覆的可能性。另外植物根系深入節理，使節理開口增大，造成裂隙側向壓力；長期下雨使底部層面形成水壓上揚力以及節理面上形成裂隙水壓；風化、風力等都可能直接或間接的促使岩片不安定。

雖然定量性的穩定性評估非常困難，但穩定措施就技術層面而言並非不可能，尤其理論上一定可行。可能可以使用的�方法包括清除、錨定、鋼網與噴漿等措施，所謂清除是將危險的岩塊以人工方法加以清除，清除時可用的方法則包括人工、鑿岩機甚至施炸等方式；錨定是指對可能崩落的岩塊，使用岩錨固定在較穩定的岩層中，錨定時可能使用各種岩錨；鋼網則是將鋼網固定在河床上較破碎的岩壁上，一方面防止岩塊崩落，另外一方面也避免岩塊直接墜落河床，傷及遊客；噴漿則是在較破碎的岩壁上以水泥砂漿用壓力噴注，使其表面形成一個整體的保護層，而使岩壁安定。除以上所談的各項方法外，可能還有一些方法可以採用來穩定岩壁。不管採用何種方法，甚至混合數種方法都需要

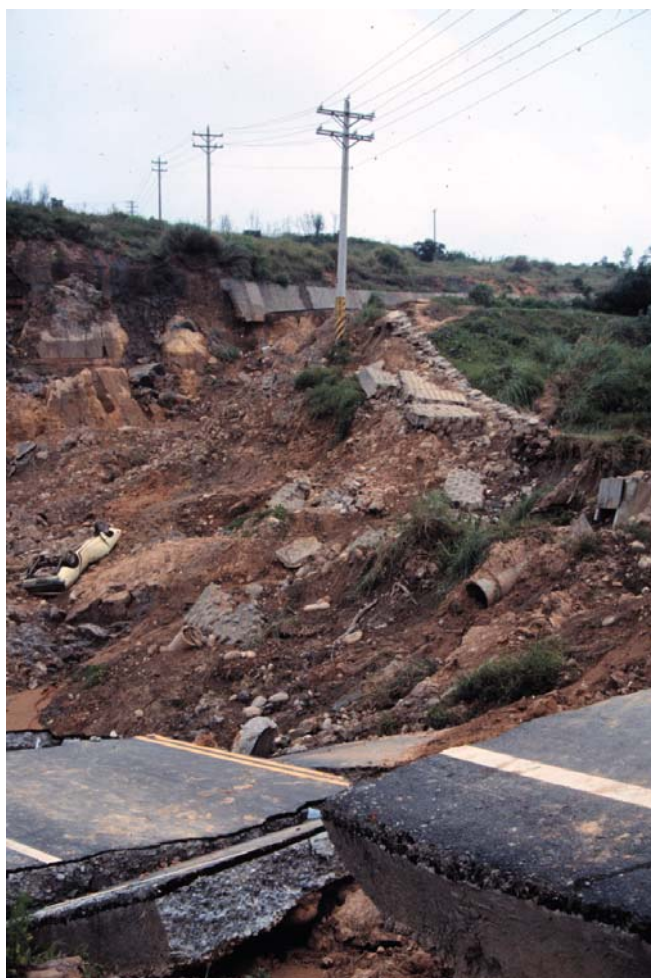
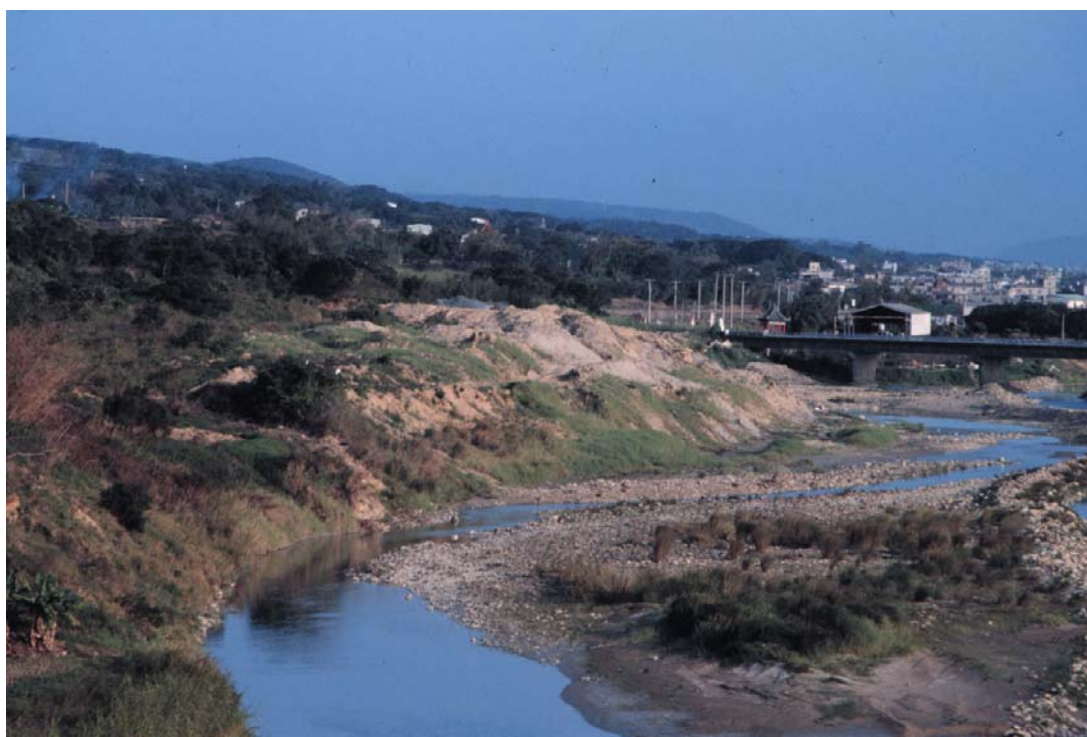
山崩發生時造成道路破壞，一輛正行經該處的汽車隨之墜落崩崖下方，車內民眾幸好及時逃出。

崩塌下來的大量土石，堵塞鳳山溪河道，使其河道約縮減了六十公尺。

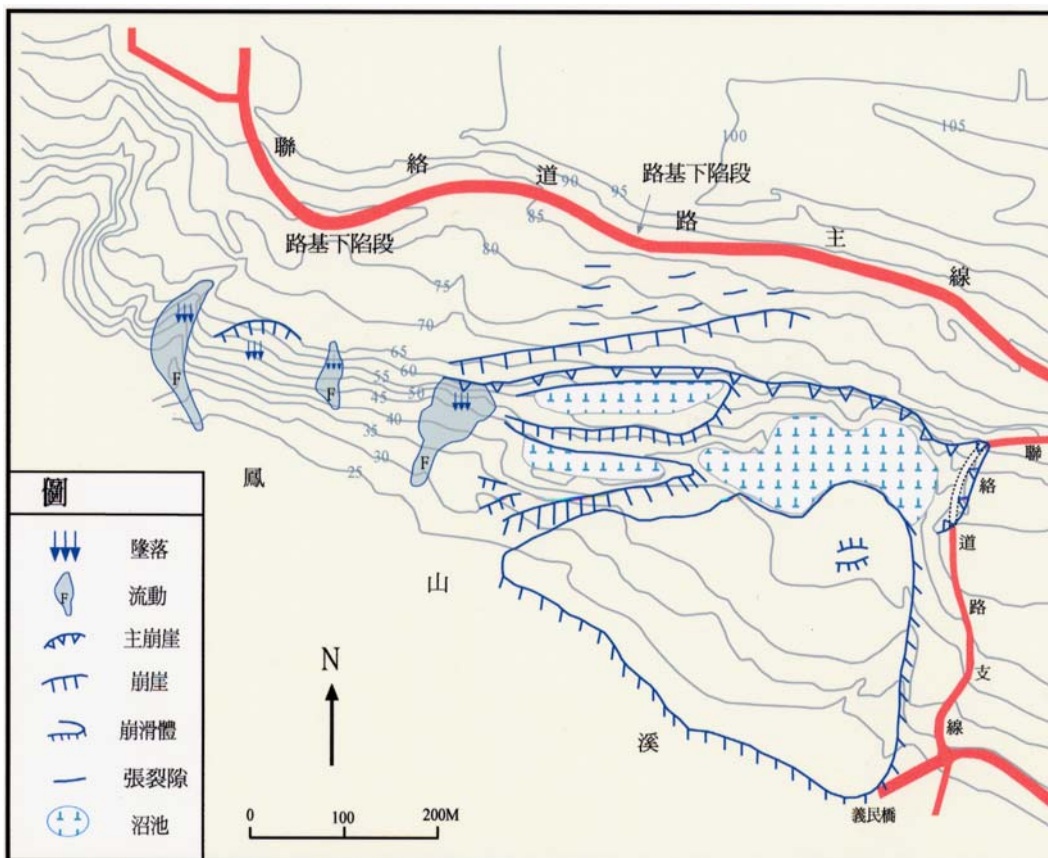
民國七十九年發生的山崩範圍約有20公頃，屬於大型崩塌地。山崩後出現一系列崩崖、裂隙和沼地。

崖高也逐漸擴大。動，從現場復原情形從照片上的崩塌地貌來看，山崩的類型為階狀旋轉滑

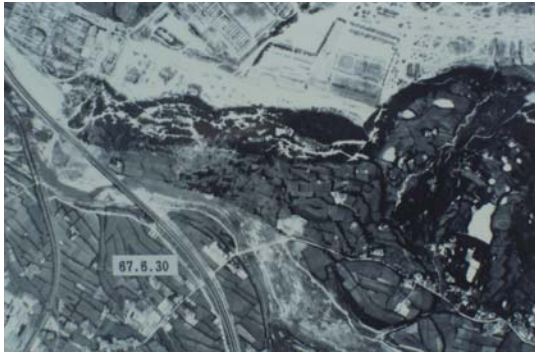
民國六十七年拍攝。崩塌區內有疑似小崩崖的明顯線形，東西二側坡面並無異狀。

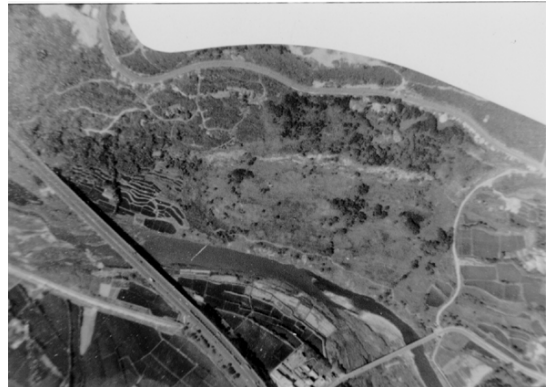
民國七十七年拍攝。堵塞鳳山溪的崩塌物質已被完全侵蝕，東西向的崖現已延伸至崩塌區東緣。

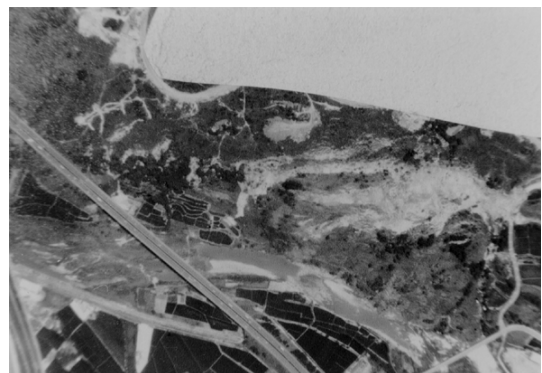
民國七十九年崩塌發生後拍攝。地表有疑似舊崩塌崖的明顯線形，東西二側坡面無異狀。

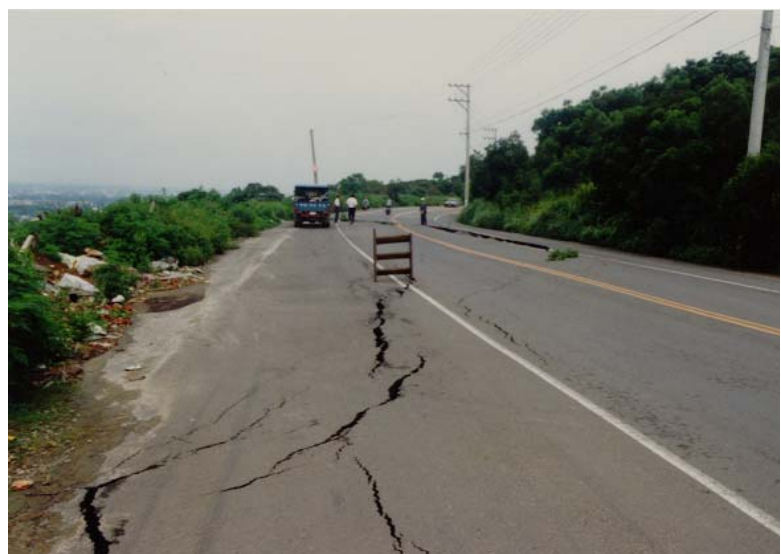
竹九一竹十四連絡道路下方的紅土礫石緩坡之山崩類型，主要以淺層滑動為主，造成道路路基位移塌陷，路面因而龜裂。

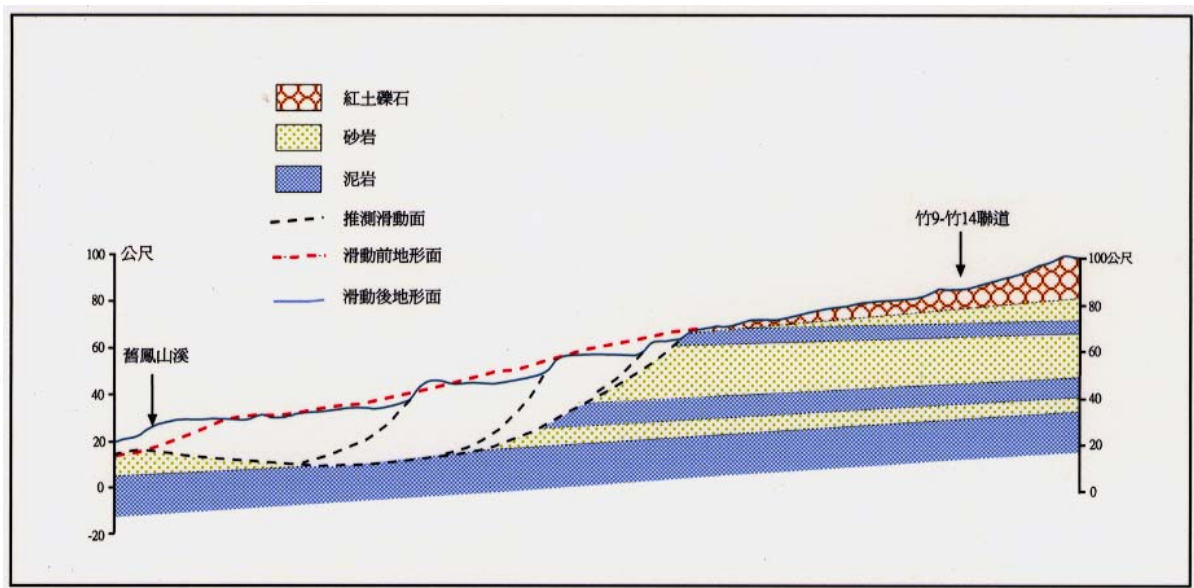
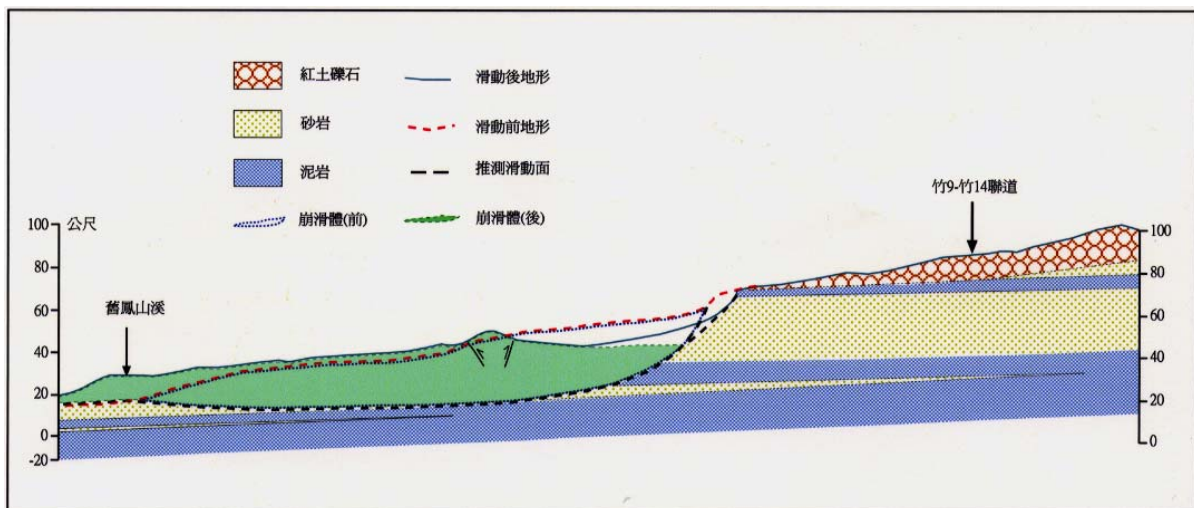
1. 本區地形屬於台地邊緣斜坡，平均坡度為 15° ，從早期的航空照片可以得知主崩塌區西側地形為民國七十一年山崩後殘餘後地形；東側地形較六十七年的原地形面低陷，應是早期曾經發生山崩，及長期處於不穩定的結果。

主滑動區西（上圖）、東（下圖）兩側滑動體剖面圖。西側斷為四階不連續的崩滑體，屬於標準的階梯狀圓弧型滑動；東側崩滑體完整連續，但同屬圓弧型滑動。

2. 本區位於湖口背斜南翼，地層向南傾斜，地表紅土礫石層與砂岩層富含地下水，遇下方泥岩不透水層，形成地下水流，流向本區。
3. 在民國六十七年本區中央已出現裂隙，至七十九年滑動前，已延伸至崩塌區東緣，主崩崖儼然已形成，崖高落差已達數公尺，顯示長期以來，正以緩慢速度在滑動。
4. 在七十九年四月二十三日凌晨二時崩塌發生前，該地累積降雨量為 435.8 公釐，而且已經連續降雨十三天，其間又以 22 日晚上 11~12 時之間降下 41.2 公厘最。由崩塌發生前的雨量分析，長期累積的降雨應是此次湖口發生崩塌的主要原因。
5. 竹九一竹十四連絡道路山溝排水，由涵管導入崩塌區，導致區內水源增加，軟化地質材料，不利穩定。
6. 鳳山溪右岸強烈側蝕作用，可以很明顯的在調查區歷年航空照片中看出，例如民國七十一年照片中所見，滑入鳳山溪河床的材料，在民國七十三年航照中已被侵蝕殆盡。強烈側蝕作用會造成坡腳移除，失去支撐力量，這也是七十九年發生崩塌的一項重要因素。

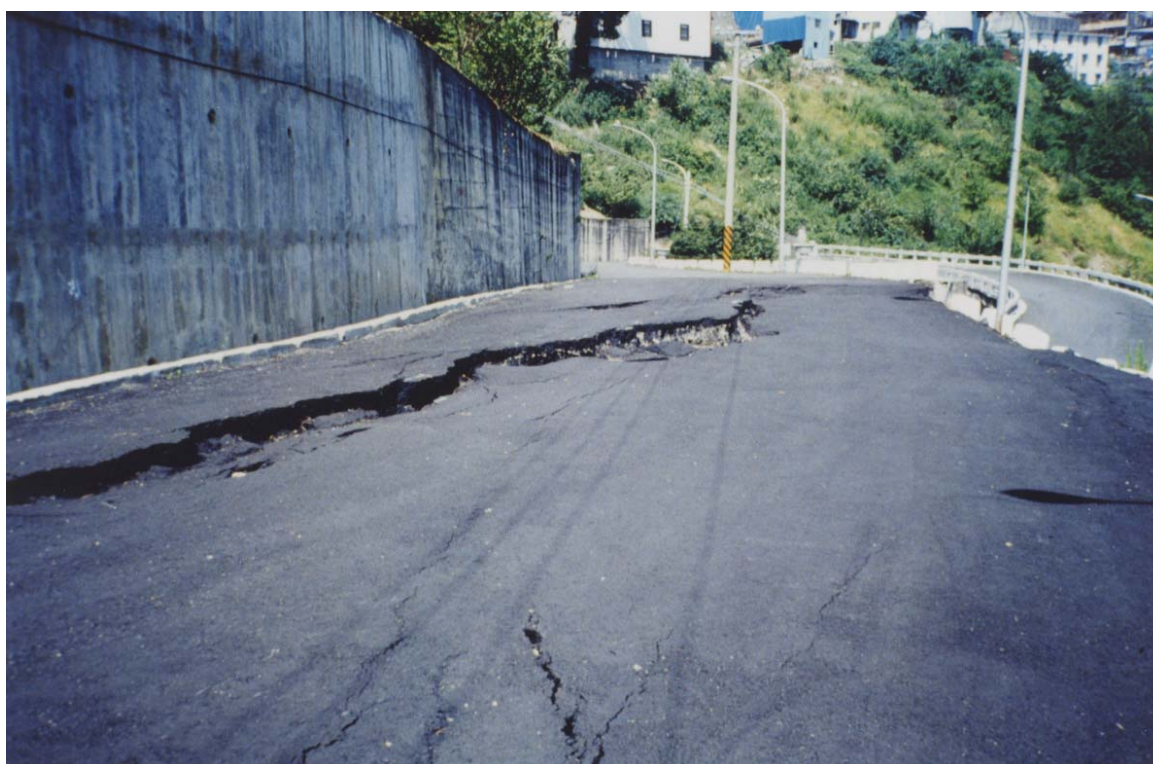
梨山地滑造成多處路面沈陷龜裂。（王文能 攝）

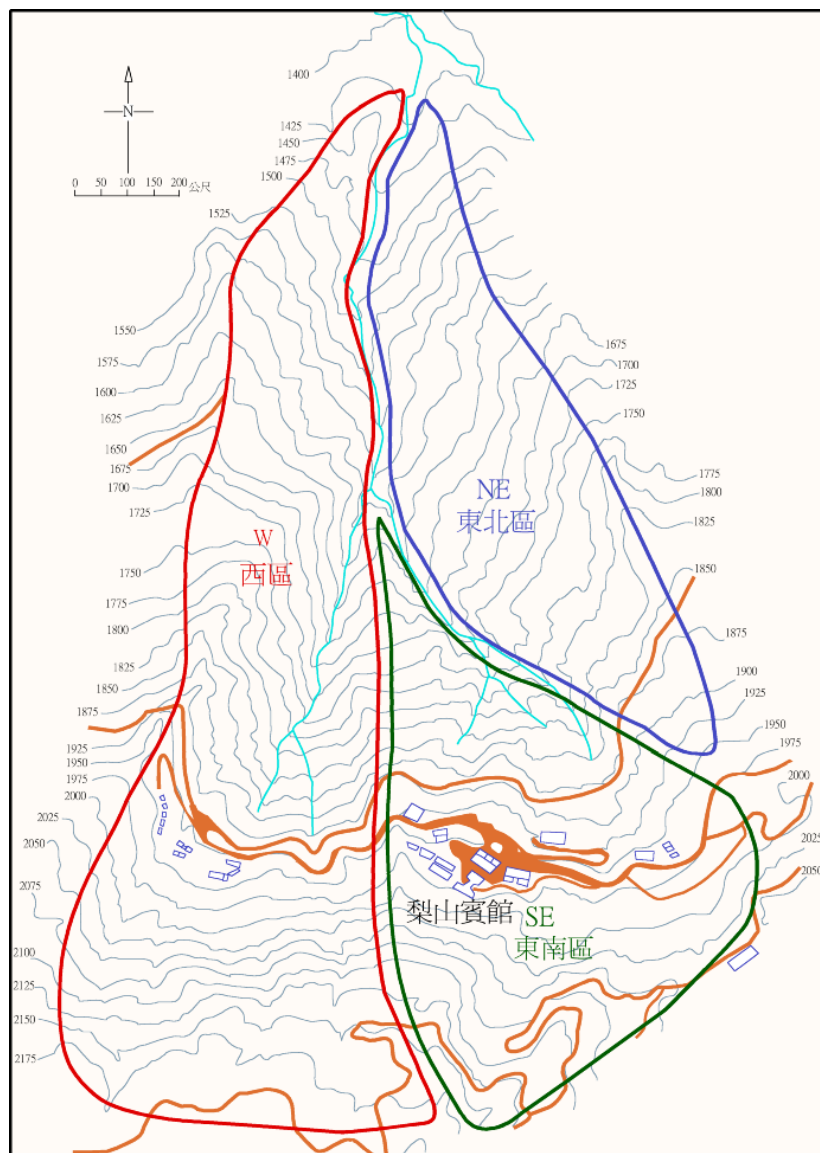
梨山地滑分區圖。

根據能資所（1993）調查結果，推測梨山地滑區在過去曾發生過大規模的岩盤地滑，造成一馬蹄形陡坡（古滑落崖）下之凹地內，有一向北延伸出之平緩小山脊（古滑動體），形成凸狀台地型之地滑地形。古滑動體的材料較周圍岩層破碎，易受地表水、地下水或降雨等所滲透而風化或黏土化，而發展成一系列十數個較小的滑動體，再度活動，形成現在之風化岩地滑。

各滑動體趾部附近，除了偶爾出現壓力裂隙外，地表並未見有明顯的上拱或隆起現象，表示其破壞面並非弧形，而是為一椅子形。且由於位移量大於下陷量，因此於頭部易出現陷落型張力裂隙帶。

本地滑區位於一易於匯集地表逕流之凹地形內。構成滑動體之材料，係以風化而破碎的板岩為主體，夾雜黏土質土壤，組織疏鬆，透水性極佳。滑動面多發育於地表下 30 ~ 60 公尺左右的風化岩層內，在地滑分類上，可歸為風化岩地滑。

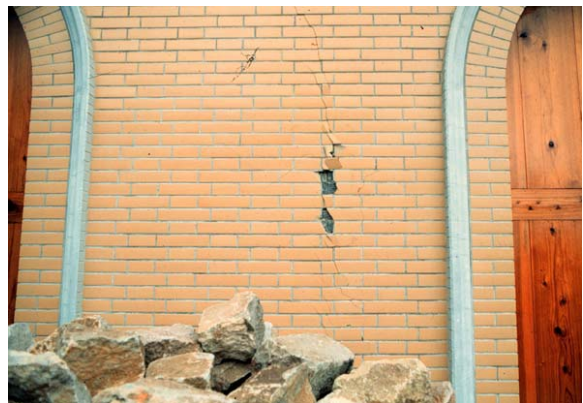
凌雲禪寺後殿外牆因受石塊撞擊，造成龜裂情形，照片前方石塊為衝入殿內的岩塊。

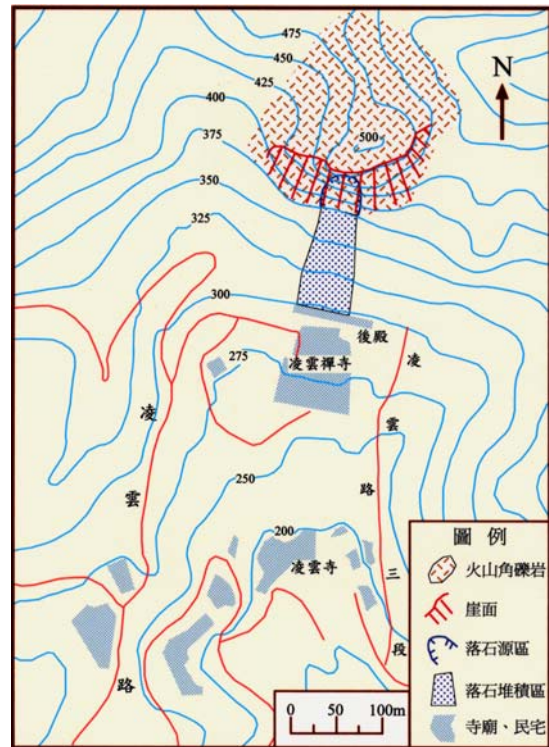
凌雲禪寺山崩範圍。

落石來自凌雲禪寺後方崖壁上的一巨大分離的岩塊，岩塊的高程介於 400 公尺與 470 公尺之間。由殘存的凹洞估計，岩塊整體的長度約有七十公尺，最寬處有五十公尺，厚達數公尺，略呈圓板型，總重量約有數千噸以上。落石處除了可見到明顯的弧型分離面外，並沒有發現其它明顯的節理或岩體破碎的情形。此分離面幾乎垂直且向內凹斜，因此判斷岩塊自分離後便向前翻覆墜落，再於撞及坡面後，碎裂為各種大小不同的岩塊及岩屑，向下方拋射散落。較小的岩屑塊，因能量低，不易在粗糙不平的坡面上滾動，因此多停留在斜坡上；較大的岩塊因有足夠的動能，不

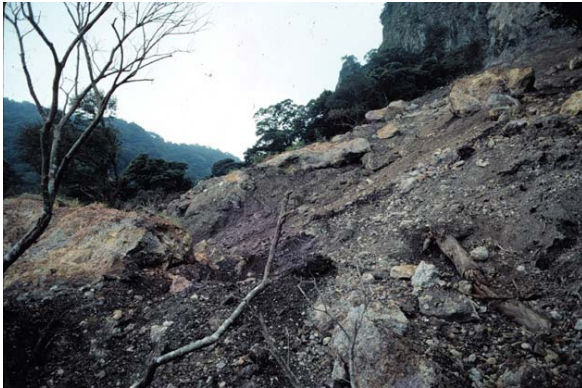
巨石碎裂後，較小的岩塊不易滾動，仍停留於坡面上的情形。

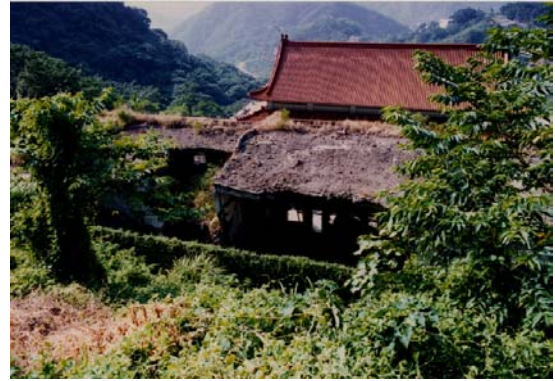
凌雲禪寺後殿為巨大石塊衝擊壓毀後殘留之情形。

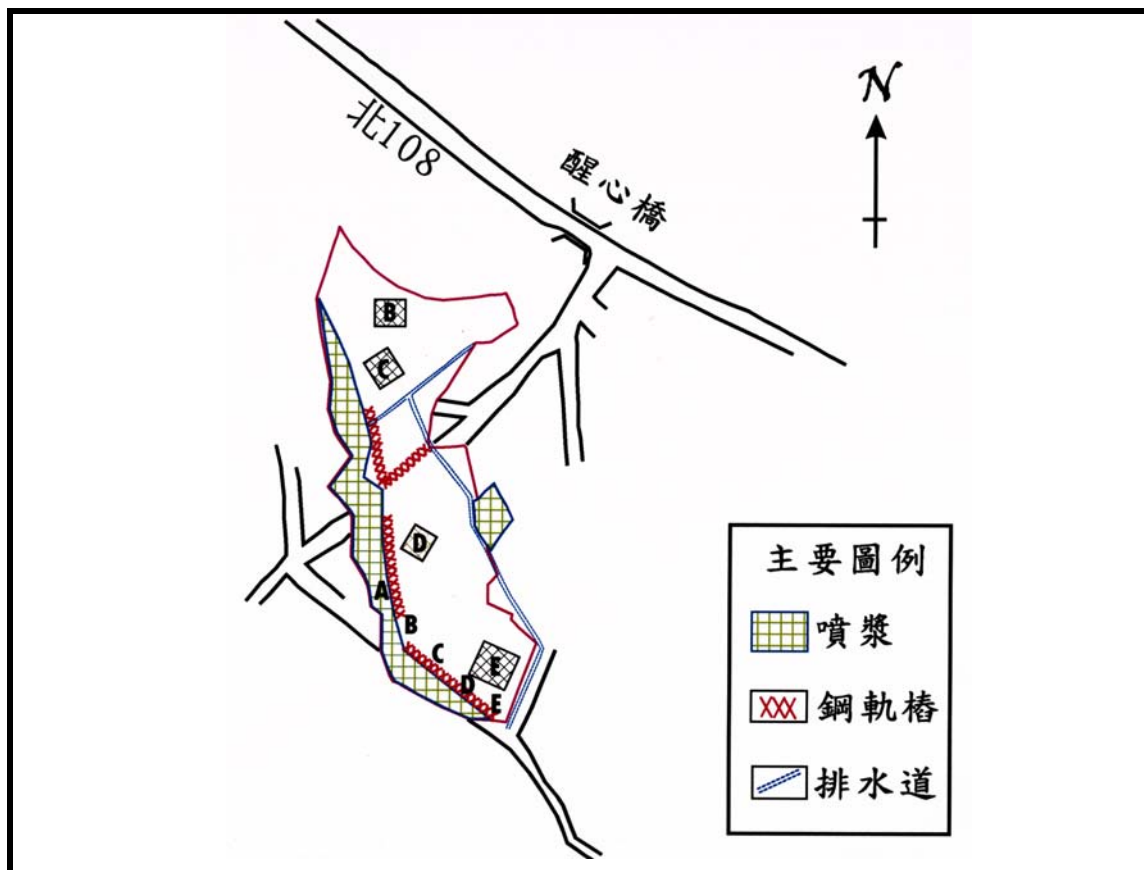
經由精確測量，基地崩塌範圍面積約為 8,900 平方公尺、周界約 530 公尺。由滑動體本身之範圍與破壞情形觀察，建物於滑動體上滑行的距離頗長，可知滑動體是兼具深層與淺層破壞之混合式滑動。再由破壞發生是由上方建物開始（張力裂隙仍在持續發生），且坡腳護岸業已破壞的情形來看，此滑動體之滑動力學又為「上方推落式」與「下方牽引式」之混合式滑坡。

自然清靜社區崩塌區域，其中A、B、C、D為原建築物位置。方框為滑移後之位置，紅色外框為崩塌範圍。

有：填方材料選用與填築方式不當、缺乏地表與地下排水設施、河岸侵蝕與擋土抗滑工程不良等因素。故當地震發生時，震

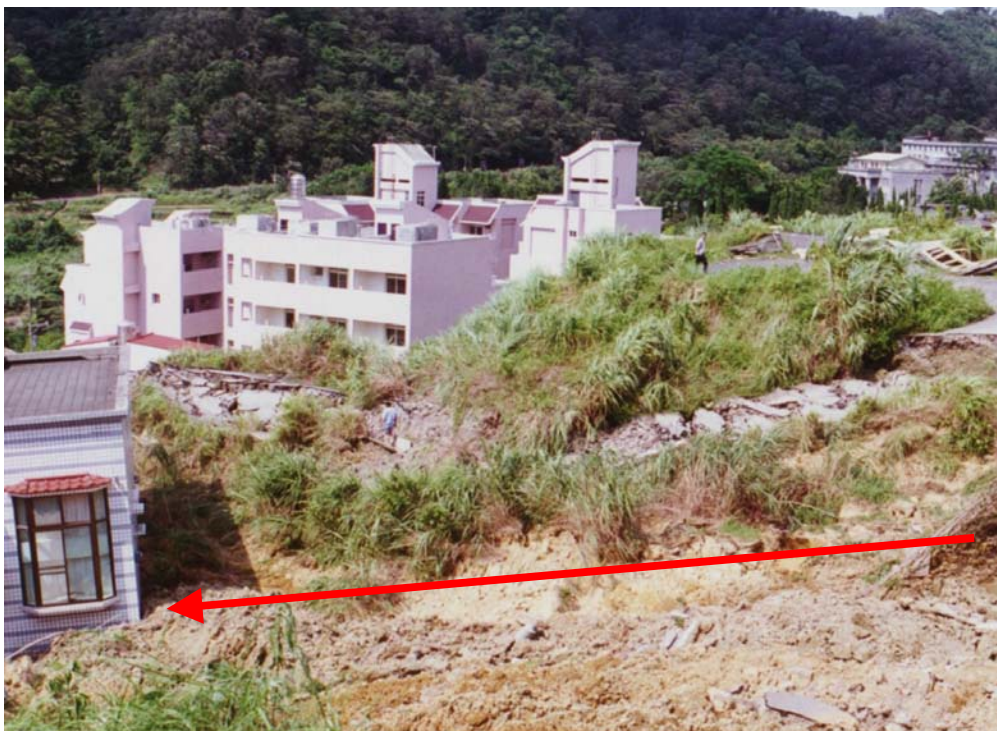
別墅房舍沿回填土之河道下滑，圖中後棟白色建築物部份亦有沉陷現象發生。

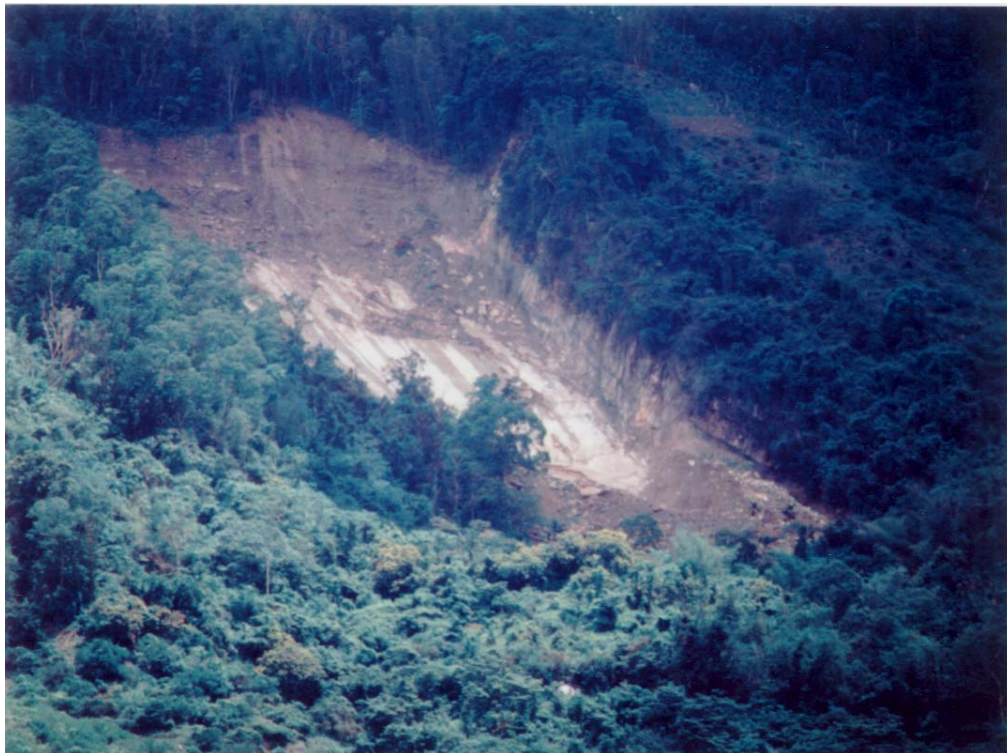
南平坑山崩全景 (A) 及南平坑上游平面滑移型山崩之近景 (B)。南平坑之山崩現象屬於滑移流動型態。上游白冷層砂岩發生平面滑移後，碎裂之滑動體沿山谷向下流動，並側蝕及切蝕下游地區谷側堆積之舊土石流堆積物。本次流動之材料均流入陳有蘭溪，並未在南平坑下游堆積。

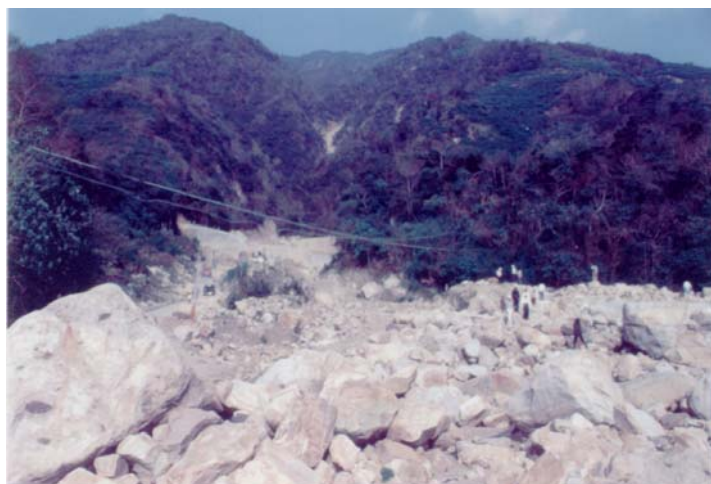
豐丘山崩全景 (A)、上游陡坡岩體崩移之近景 (B) 及下游堆積區之近景 (C)。豐丘之山崩現象屬岩崩流動型態。陡坡上之白冷層砂岩體沿節理及層理發生崩落後，碎裂之岩塊沿山谷向下流動，並於下游之沖積扇階地上堆積。

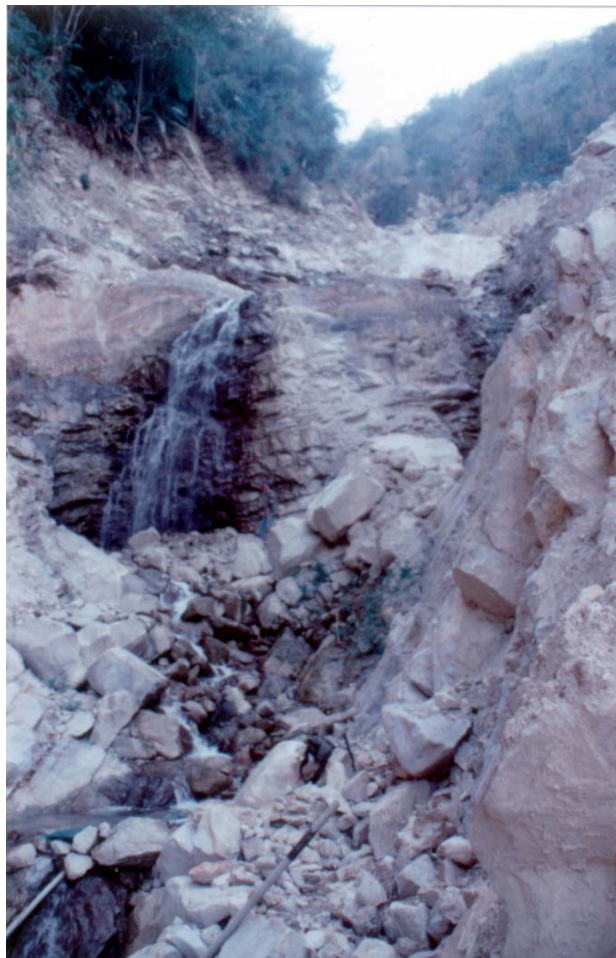
豐丘山崩之河谷輸送區近景（A、B）。輸送區出露之岩層為白冷層，因岩體堅硬，故側蝕及切蝕不顯著。

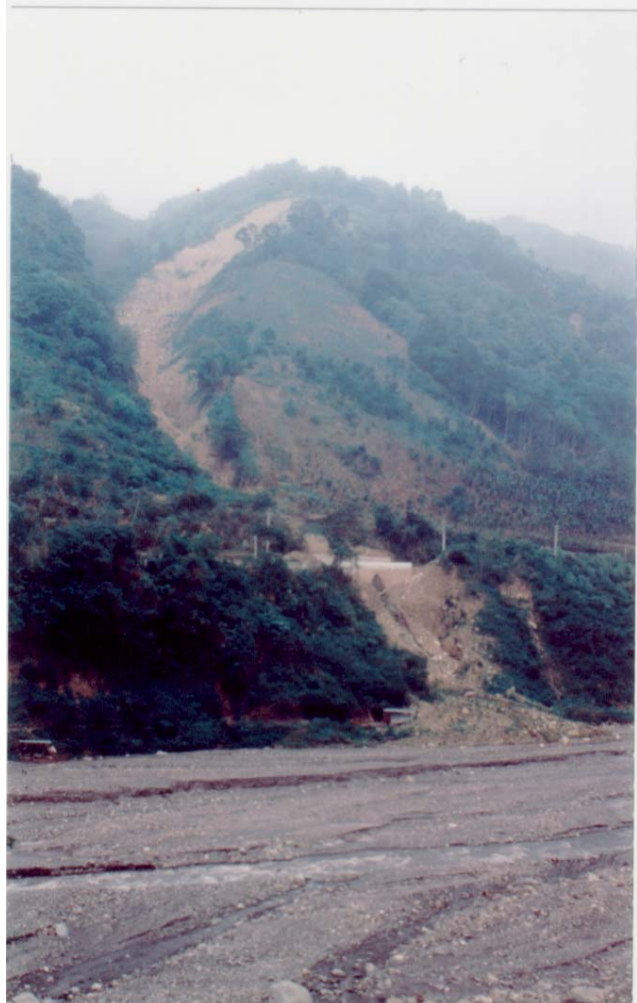
新興橋附近之淺層山崩，壓毀其下緣之民宅並造成多人死亡 (A) 及同富附近陳有蘭溪右岸之淺層山崩 (B)。此類山崩主要發生在風化層中。降雨快速入滲到風化層形成暫態棲止水位面，並進而引起飽和含水風化層內平行坡面之滲流，終而造成邊坡的破壞。此山崩現象可歸為滑移—流動型態。

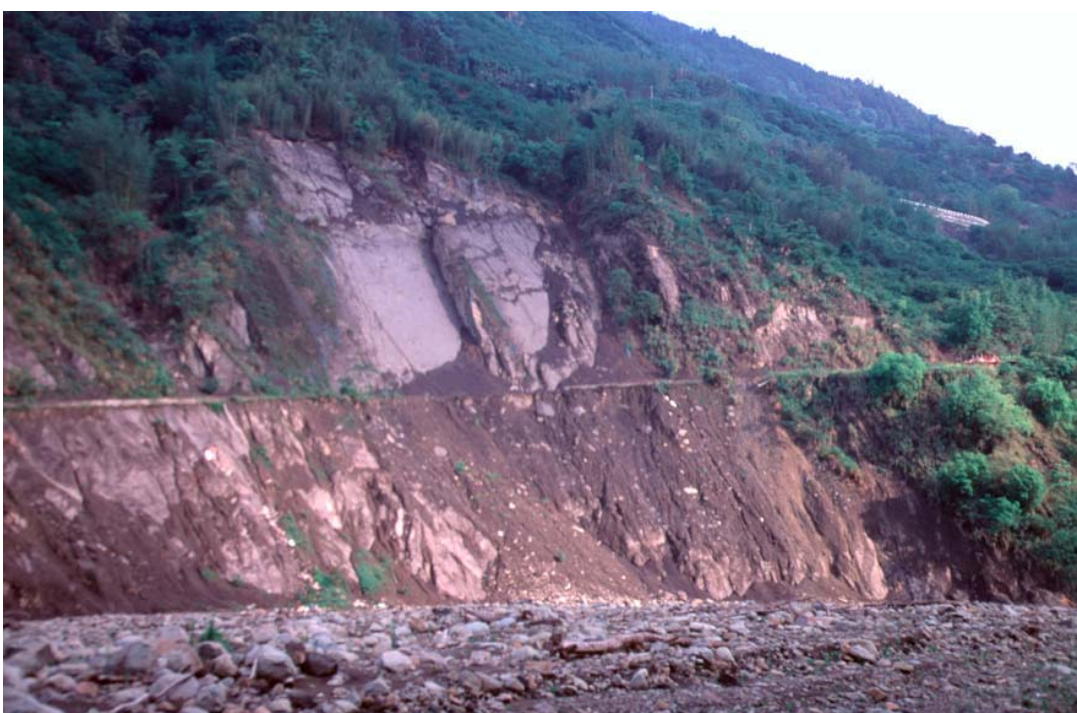
同富附近和社溪左岸出露之和社層呈順向坡地形 (A) 及和社層順向坡之近景 (B)。產業道路之開發及其他人類活動，常造成風化層沿層面向下滑動。惟因地層傾角大，邊坡之破壞呈不連續之階梯狀。

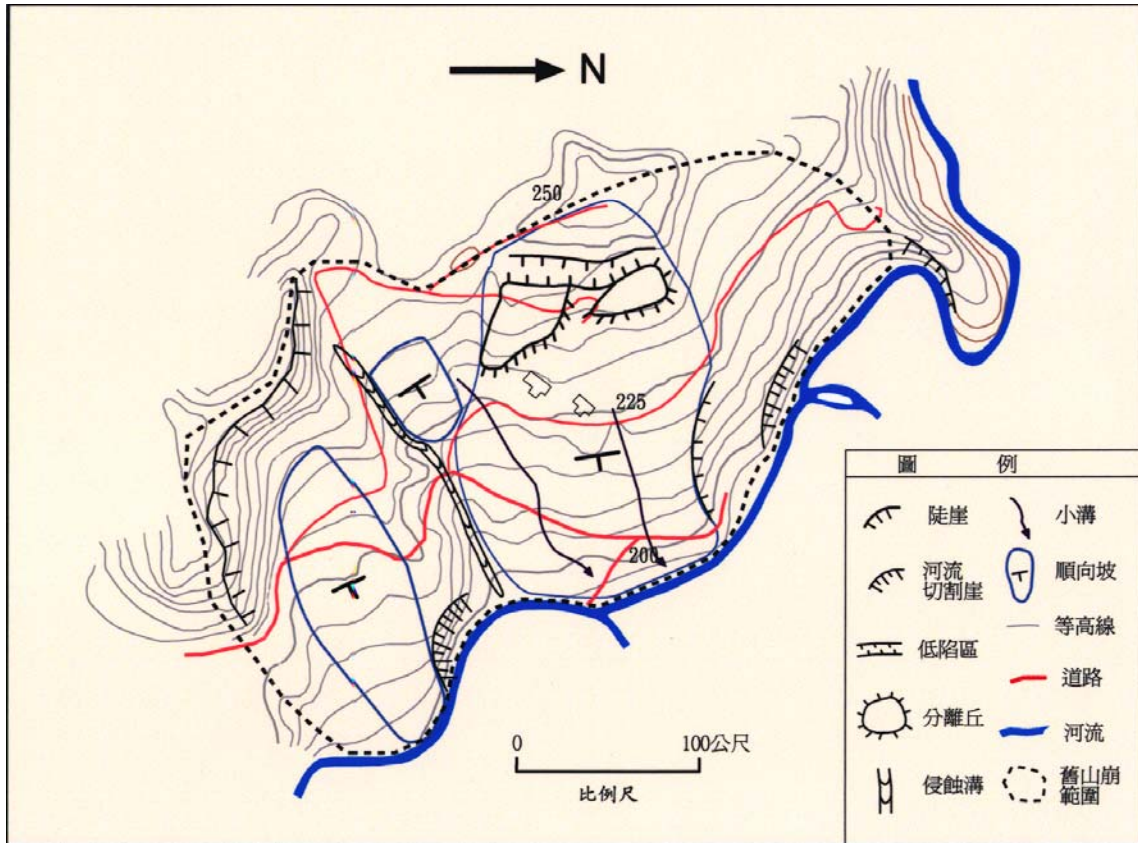
中寮復興村雙坑附近之舊山崩範圍與地形特徵（據民國七十三年之航空照片研判）。

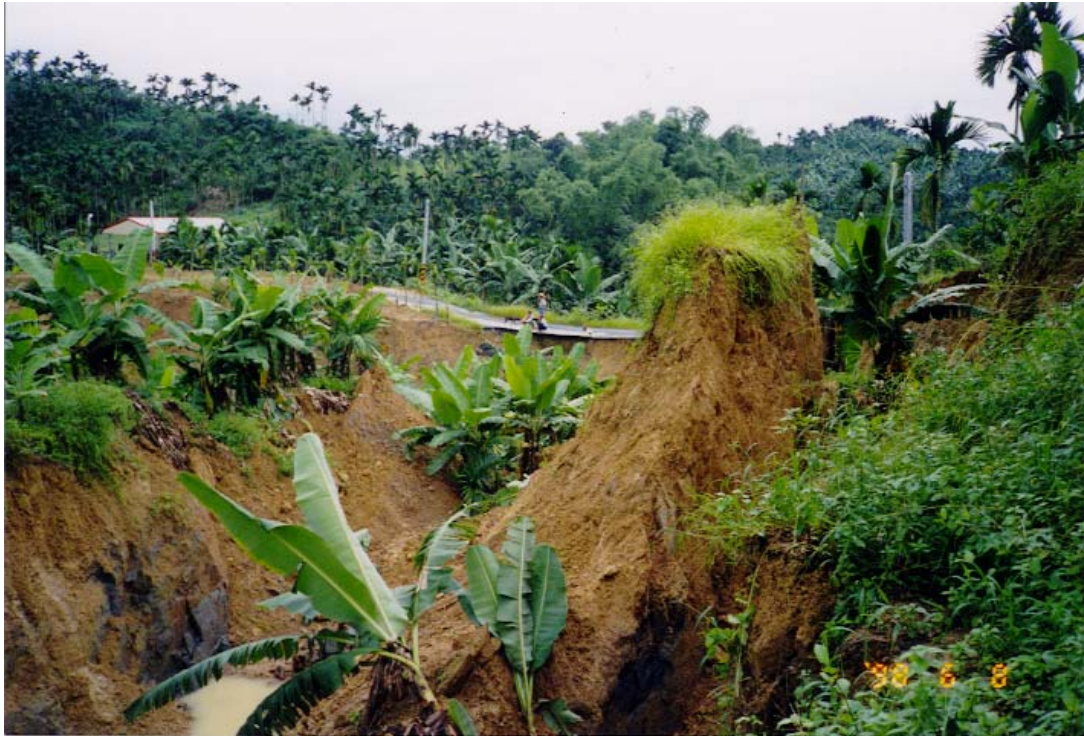
位於崩崖與崩滑體間之低陷區，因滑動時拉張，而使得地表發生下陷。此張力裂隙寬約3~5公尺，深約4~5公尺。本區上部為黃棕色表土和風化砂岩組成的風化岩層，下部為灰色砂岩或粉砂岩與頁岩互層的新鮮岩盤（照片左下）。（王文能 攝）

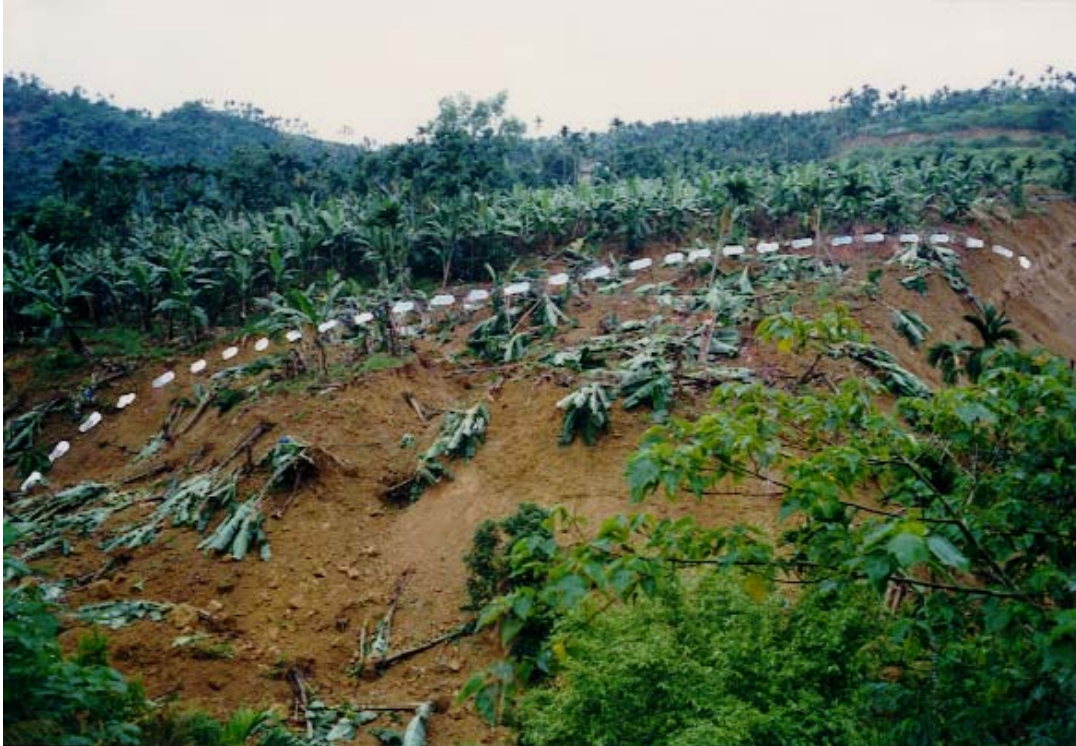
淺層圓弧型滑動一般範圍較小，圖上白色虛線為靠河岸坡趾處的滑動範圍。

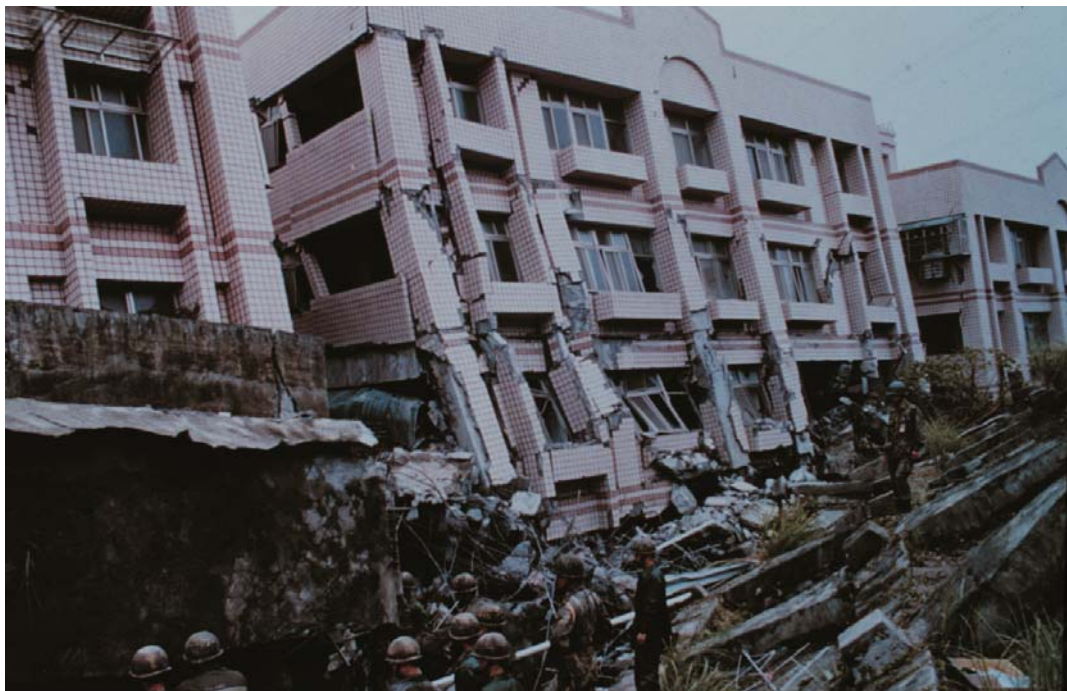
第3區的大樓受到地層滑動的衝擊，房屋結構本身嚴重龜裂扭曲。

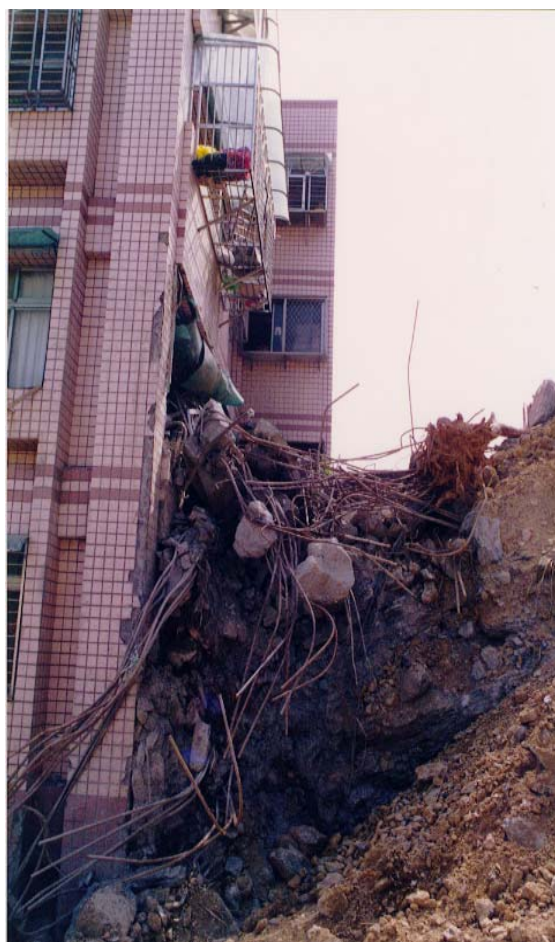
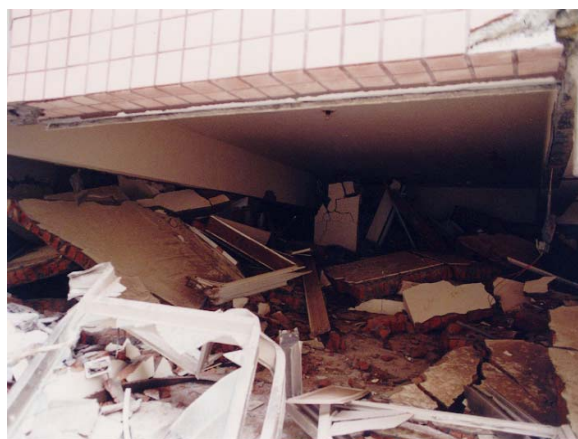
大樓往下陷落，造成一樓居民遭到活埋的慘劇。

第2區的大樓遭滑下的土、石衝入室內情形。

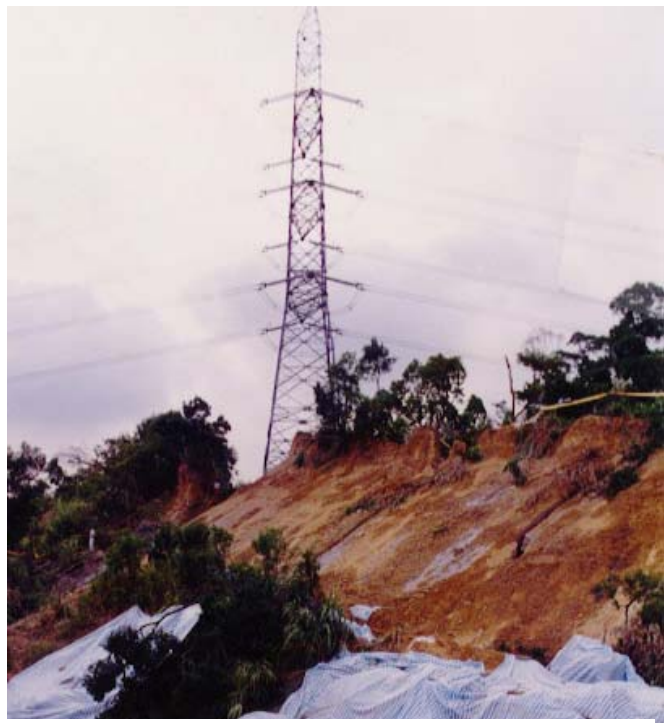
滑動岩塊上所造成之數條開口裂隙。

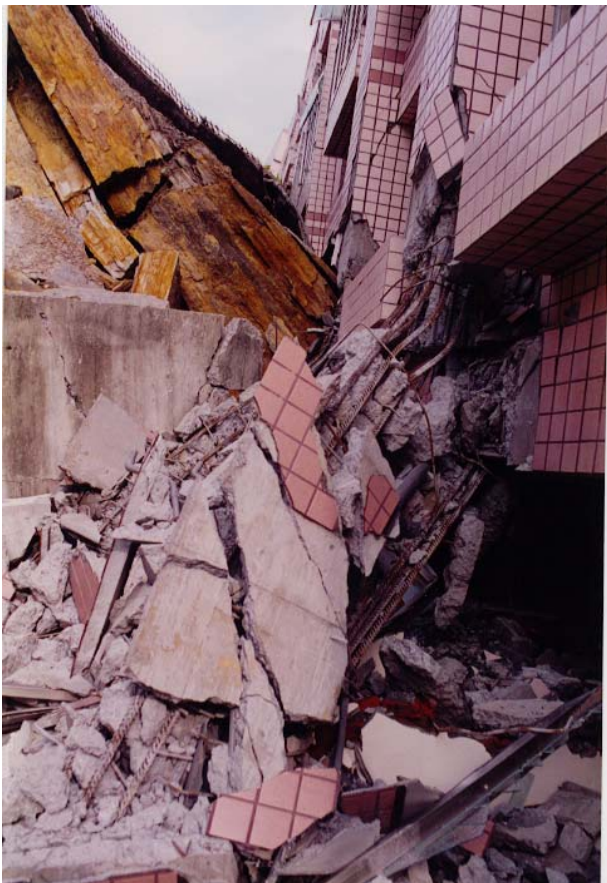
A 滑動體的滑動距離約在 20 公尺左右，岩體厚度約 6 ~ 7 公尺，主要由風化較為輕微的砂、頁岩互層組成。坡面上之地錨格樑並未因滑動而損壞，滑動面則深入大樓的地下車庫。滑動後所造成的衝擊力，以 3 區後排中間二棟大樓受損的情形最為嚴重，顯示受到衝擊作用最為強烈，此與 A 滑動體滑動的方向極為吻合。

主要由輕微風化的砂、頁岩互層組成的A滑動體，快速向下滑動，直接衝擊第3區大樓，滑動體甚至深入地下樓層。

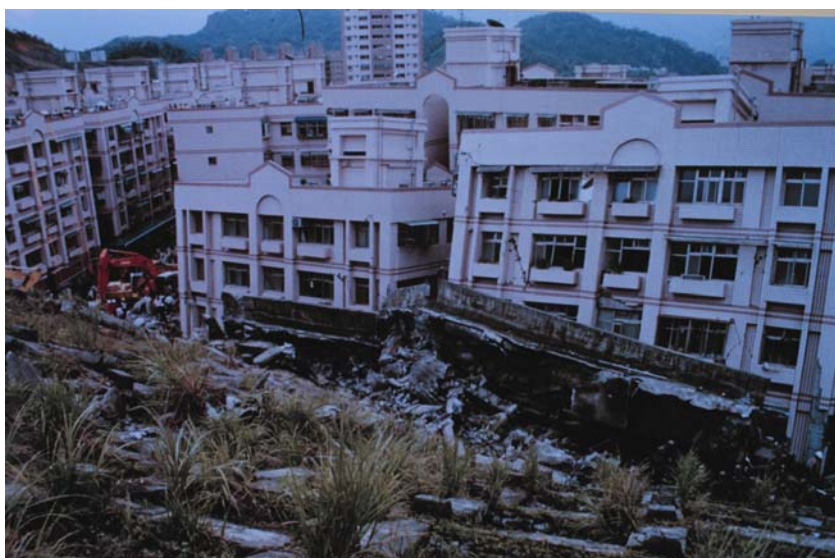
第3區中間二棟大樓受損的情形最為嚴重，說明受到衝擊的力量最為強烈。

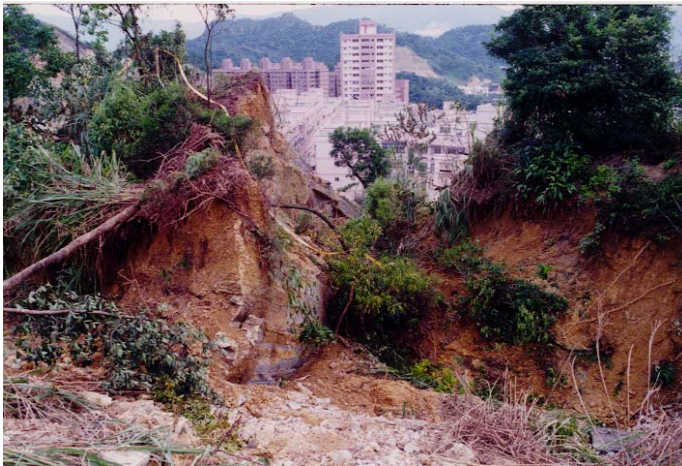
B 滑動體以一縱向之張力裂隙與 A 滑動體分隔，張力裂隙開口的寬度，在滑動面最頂部附近約 3 ~ 4 公尺，向坡下逐漸縮小密合。張力裂隙的形成主要是受到一組南北走向的節理所控制，且該節理的延展在本區極為良好。

分隔A、B滑動體之縱向張力裂隙，照片右側為A滑動體，左側為B滑動體。

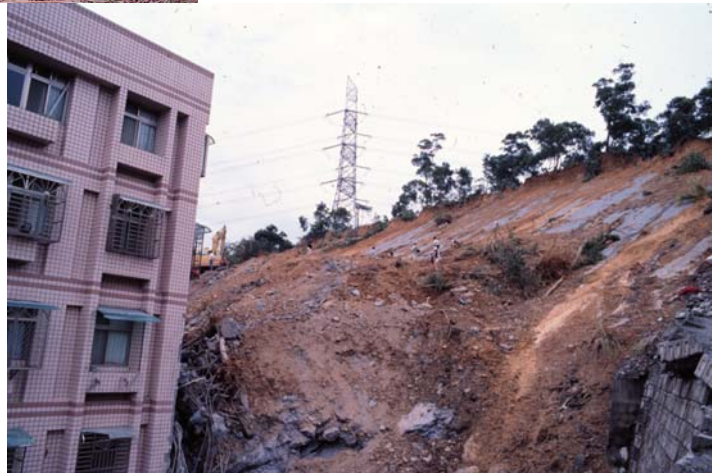
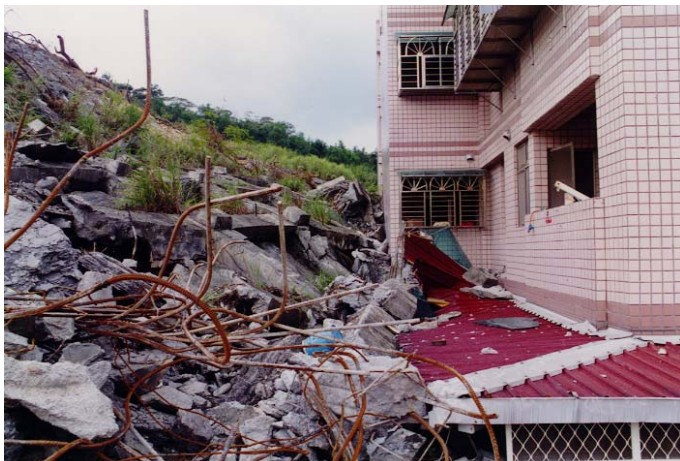
滑動體不同的是，在 B 滑動體除了有相同的底層滑動面外，還出現表層滑動現象。表層滑動面上方滑動岩體的厚度約 3.8 公尺，此滑動面是造成第 2 區災變的原因，滑動面上下均為頁岩所組成。在本滑動體上所覆蓋的地錨格樑結構物均同時滑落，衝入民宅，未料穩定用的地錨設施反而成為災害的幫凶。

在B滑動體出現的表層滑動情形。

覆蓋在B滑動體上的地錨格樑因表層滑動，而滑落衝入民宅，成為2區災變的主要原因。

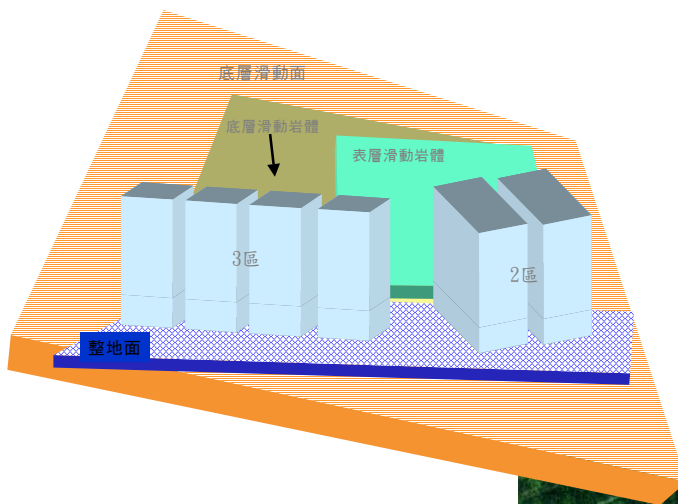
地層滑動岩體空間關係立體示意圖。底層滑動體在3區坡腳已遭坎斷，在2區則深入地下；表層滑動體僅出現在2區，坡腳亦遭坎斷。

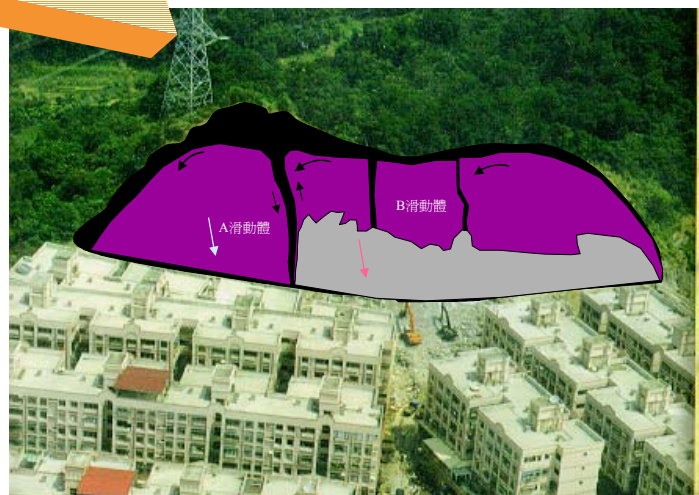
空間漸小，而且受限於東側坡角未開挖的限制，使得滑動距離逐漸縮短。由於底層滑動在東側受到侷限，滑動體於滑動的同時，產生反時鐘方向的旋轉效應，並造成一系列縱向張力裂隙開口；愈往西側，旋轉效應愈大，張力裂隙開口寬度亦愈寬。

滑動體以逆時鐘方向旋轉，所造成的一系列縱向張力裂隙，愈往西側（照片左側），旋轉效果愈大，裂隙開口寬度愈寬。（紫色區域為滑動面範圍；黃色區域為表層滑動之崩塌材料堆積區）。

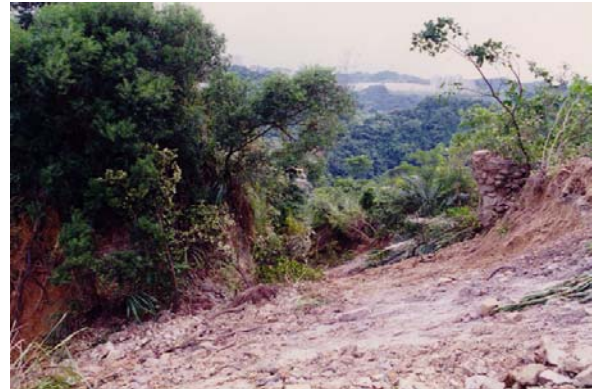
在兩個滑動面冠部發生張力裂隙的地點，所殘留之分離崩崖（原位於反向坡），表層為厚約 1 公尺高度土壤化之砂、頁岩互層，掩覆在其下的為中度風化的頁岩，緊接著就是成為滑動面的新鮮頁岩。土壤與風化岩層都是良好的透水岩層，而新鮮頁岩為低滲透性的岩層，因此在兩者之間，形成一個物理性質與力學強度顯著差異的界面。當在逆向的坡面上有豐富地表水（如颱風豪雨），順著地表土壤與風化岩層逐漸下滲，遇到新鮮頁岩時，就無法繼續向下流動而流滯，最後漸漸軟化頁岩，並升高地下水壓力與上舉升力，造成頁岩抗剪強度降低，同時加上現場支撐結構物相繼失效後，則引發滑動。

殘留之分離陡崖表層為厚約一公尺之高度土壤化砂、頁岩互層（照片右側），掩覆在其下者為中度風化的頁岩，緊接著為新鮮頁岩滑動面。

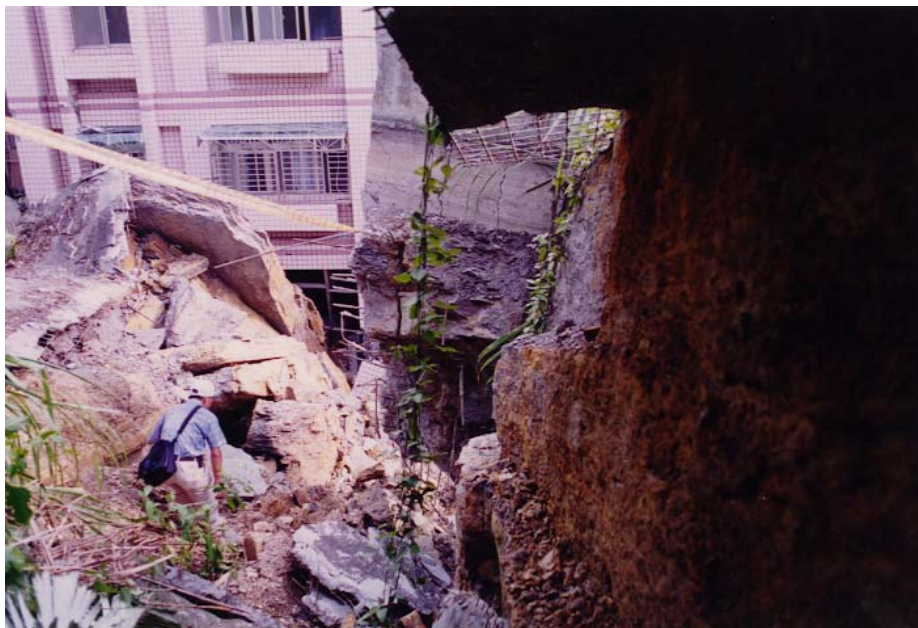
A滑動體西側邊界由本區的縱向節理所構成。節理面均有鐵染現象，顯示在未滑動前，岩體已呈分離狀態。
